**Informe sobre la estabilidad de las bóvedas,
fachada y sistema de contrarresto de la iglesia
de Sant Miquel en Palma**

Santiago Huerta Fernández

Parroquia de Sant Miquel
Obispado de Mallorca

Madrid, diciembre de 2013

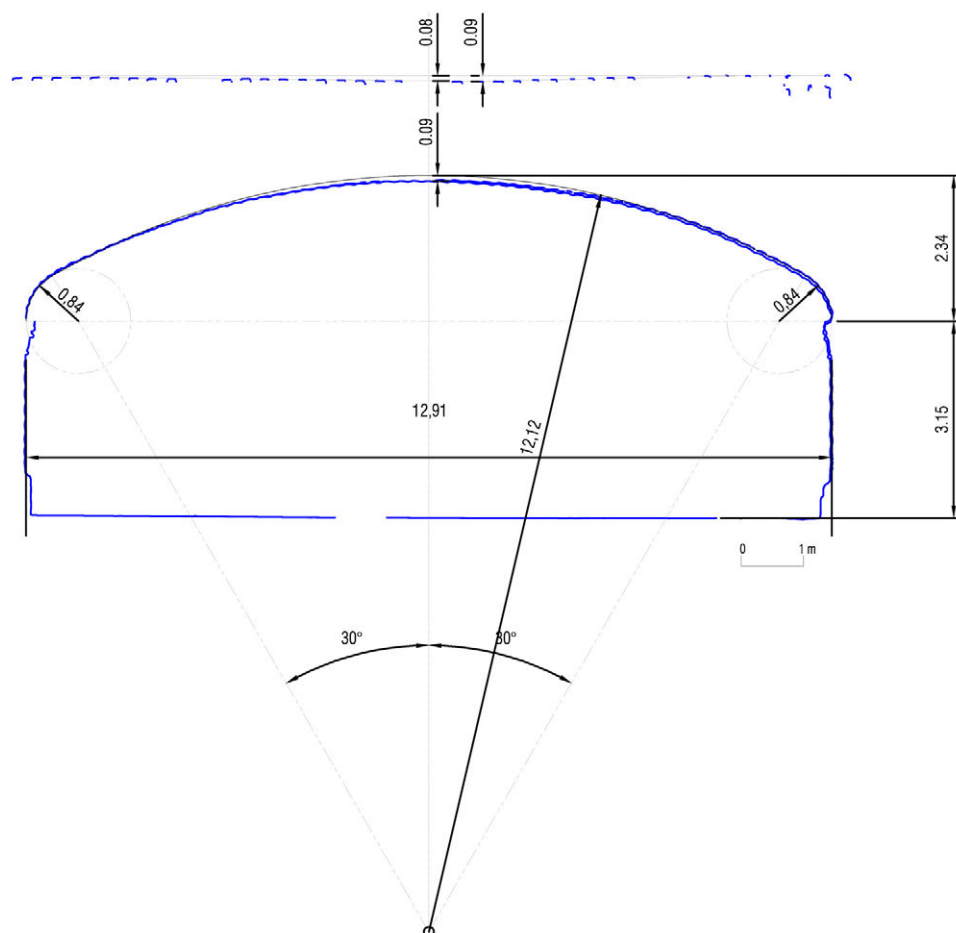
Figura 6
Arco del coro. Superposición de los puntos medidos con un hipotético arco original

Se ha producido un descenso de la clave que se aprecia con claridad al mirar la balaustrada desde un extremo del coro (Foto 13). La Foto 14 es una proyección de la nube de puntos sobre el interior del muro de fachada; también se aprecia el descenso de la clave y la forma semicircular de la bóveda de cañón de la nave. En la Figura 6 se han superpuesto los puntos con un hipotético arco oval basado en un triángulo equilátero. No parece haber habido un cedimiento de los apoyos. Pero en los arcos muy rebajados los descensos son varias veces superiores a las aperturas y, además, la compresión de las juntas puede tener influencia. En la barandilla se puede medir un descenso de entre 7 y 9 cm.

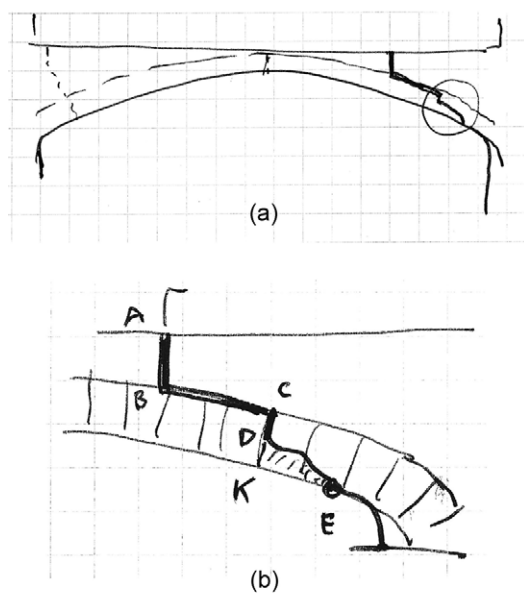
Figura 16
Esquema de la grieta del lado sur. La zona DKE puede desprenderse

El arco del coro presenta un agrietamiento que termina en forma de cuña en su extremo. Esto hace que se produzcan en un zona reducida concentraciones de tensión. Un parte del arco puede "saltar". Esto no perjudicaría la estabilidad del arco; por el contrario, aumentaría la superficie de contacto. Pero el trozo de piedra desprendido podría dañar a algún feligrés y causaría notable alarma (zona KDE en la fig. 16).

En su estado actual el arco presenta una grieta con una forma aproximada a la del esquema de la Figura 16.

- 1) Limpiar la grieta AB y rellenarla perfectamente con mortero de cal sin retracción.
- 2) Limpiar la grieta BC, de lado a lado, y rellenarla perfectamente con mortero de cal sin retracción.
- 3) Limpiar la grieta CD, de lado a lado, y rellenarla perfectamente con mortero de cal sin retracción.
- 4) Esperar a que el mortero de relleno de las grietas AB, BC y CD, haya fraguado por completo, adquiriendo toda su resistencia.
- 5) Eliminar la zona DLKE.
- 6) Restituir con el mismo tipo de piedra la zona eliminada ajustando las piedras con perfección.

La operación se puede realizar sin necesidad de apeare el arco del coro.

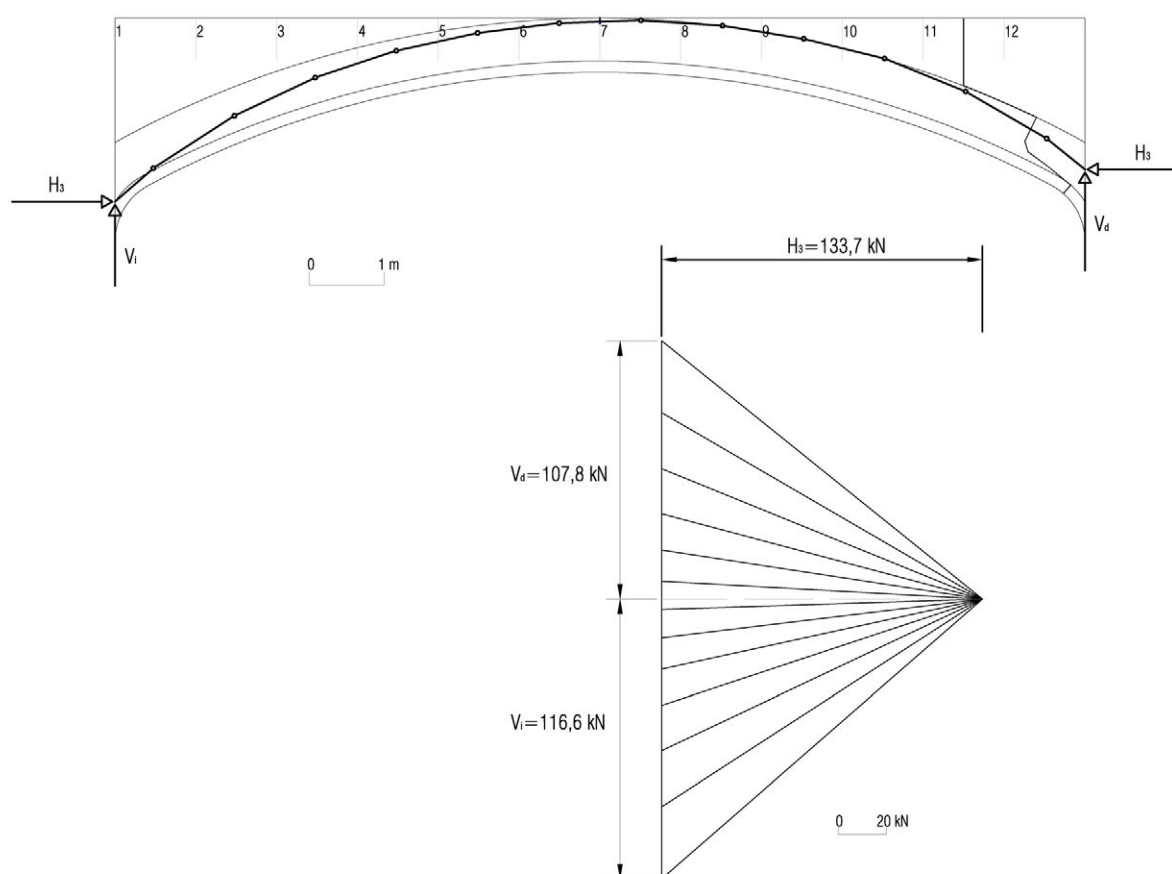
Figura 17
Línea de empujes del arco suponiendo la eliminación de la parte DKE (fig. 16)

Si se desprendiera la zona KDE la línea de empujes tendría que pasar por la parte DC. Esta situación se ha analizado en la Figura 17. La componente horizontal del empuje aumenta ligeramente, pero, como se ha dicho, las tensiones se reducirían.

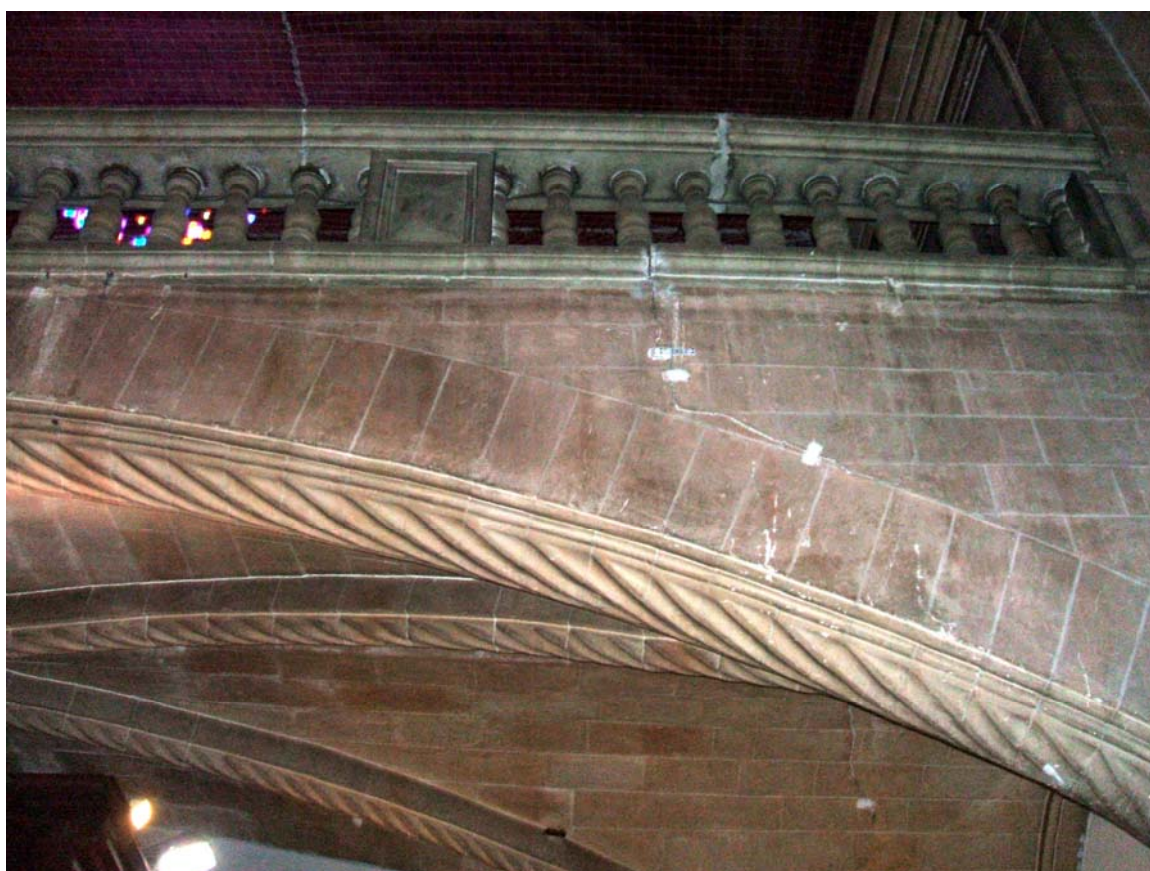
10

Grieta en la enjuta derecha del arco coro antes de eliminar el
enlucido

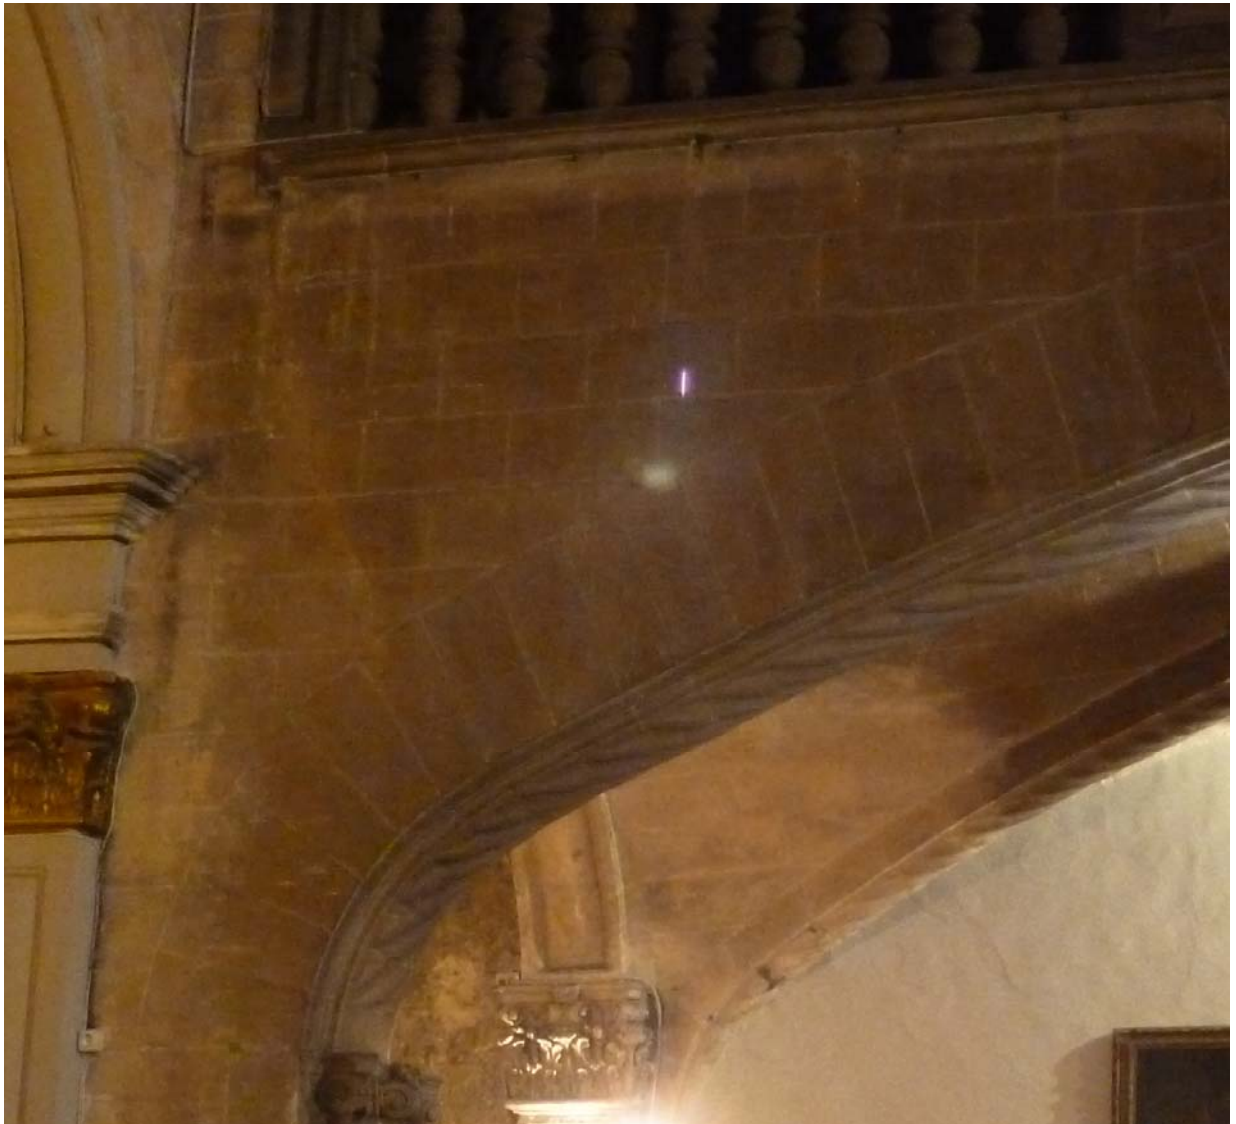
12

La grieta del lado norte, por lo que se aprecia, no es preocupante (Fotos 11-12). Por el contrario, la grieta del lado sur tiene una forma (Fotos 15-24) que conduce a una importante concentración de tensiones en el arranque. No hay peligro de estabilidad del arco o la bóveda, pero es probable que en algún momento pueda saltar un trozo de piedra de cierto tamaño que podría causar alarma o dañar a alguien que pasara en ese momento por debajo. Aquí sí es necesaria una intervención que se describirá más adelante.

Grieta en la enjuta del arco del coro. Ha sido tapada pero puede apreciarse ligeramente inclinada hacia la izquierda

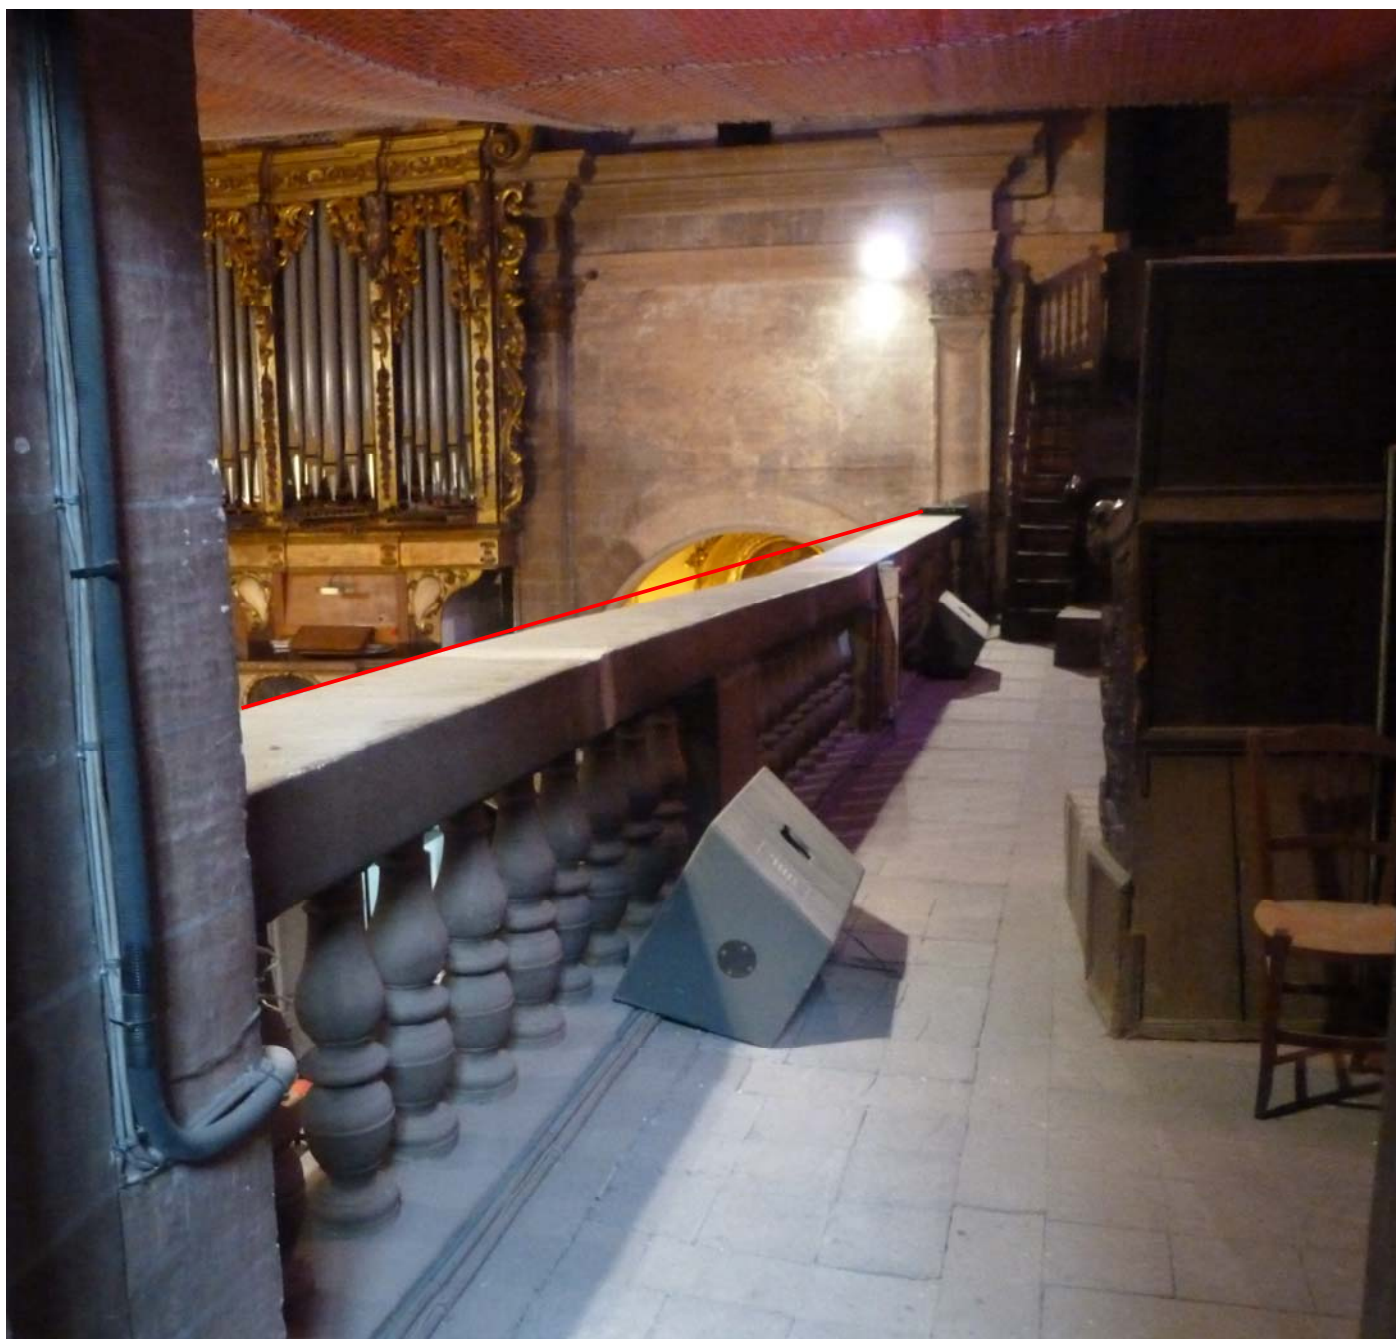
13

Descenso de la clave del arco del coro por un ligero cedimiento de los arranques con formación de tres rótulas (nótese la diferencia con la línea horizontal en rojo)

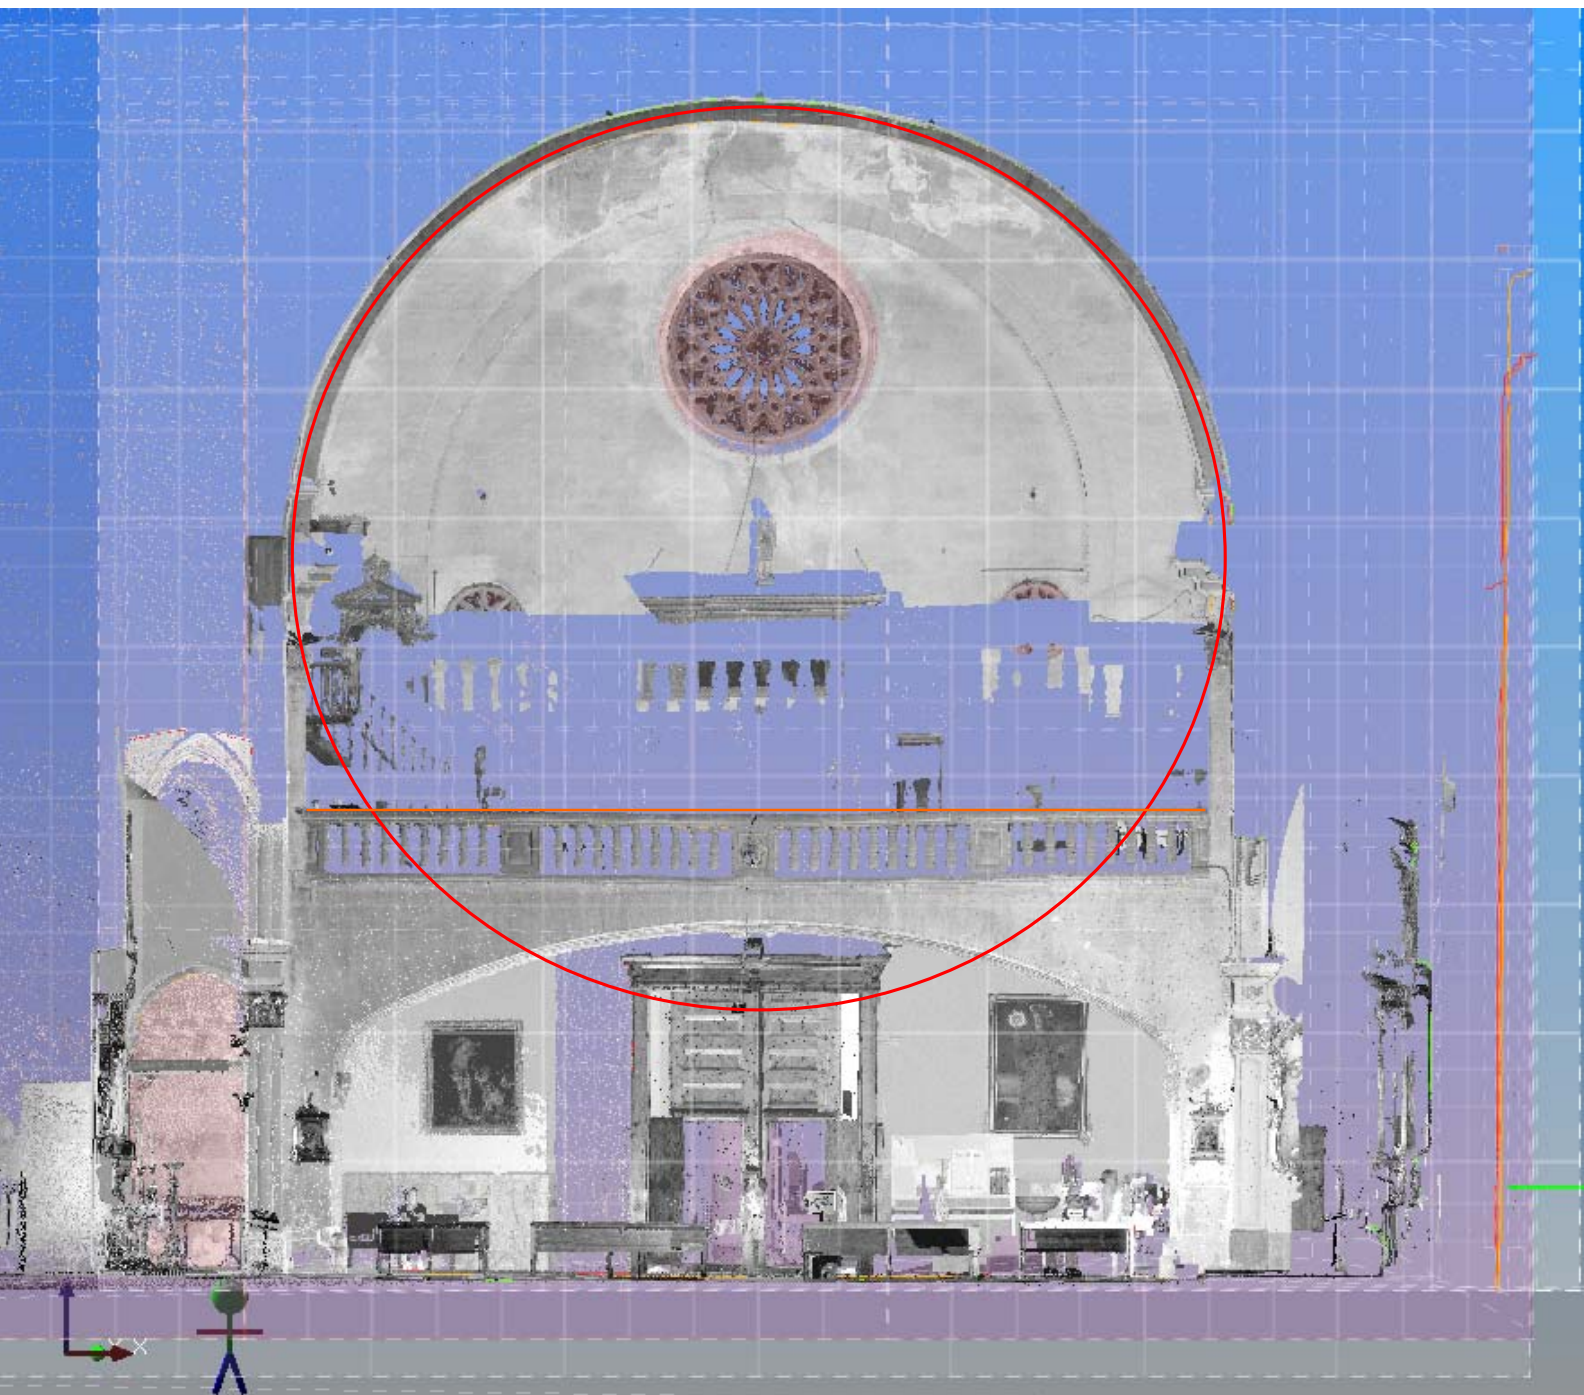
Superposición de una circunferencia (roja) sobre la nube de puntos del escáner láser. Nótese la ligera deformación de la bóveda (estudio más detallado en el texto). Apréciase también el quiebro de la balaustrada

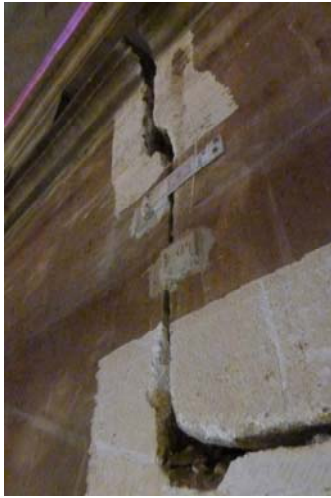
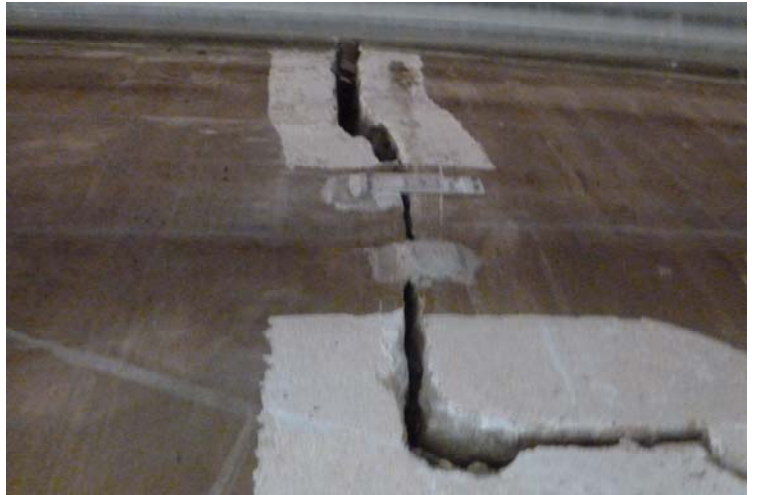
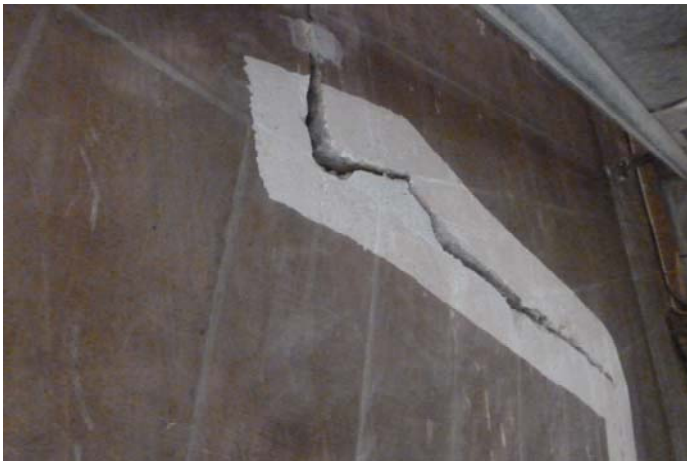
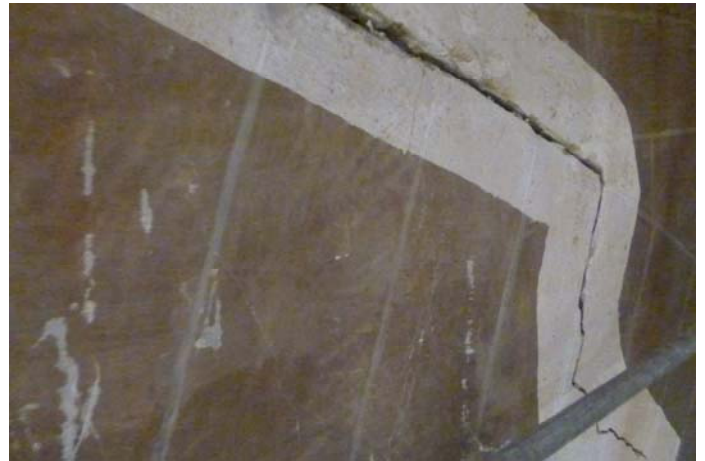
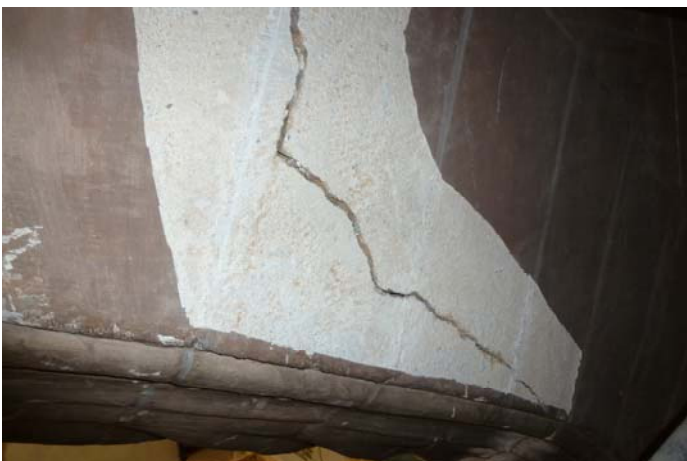
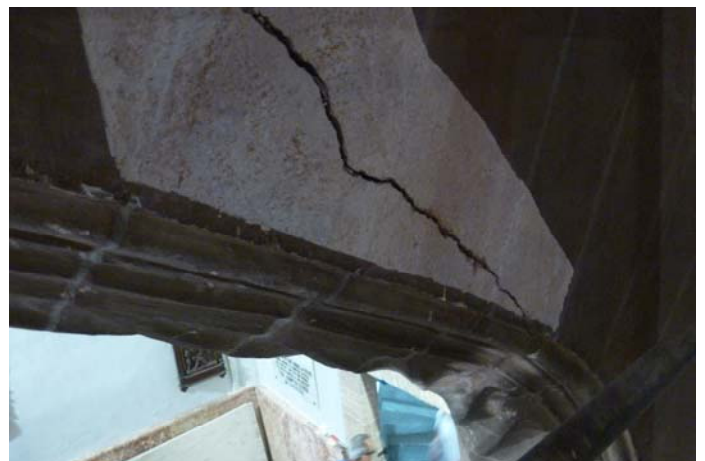
15-20

Detalles de la grieta de la enjuta derecha tras eliminar el enlucido que la cubría parcialmente

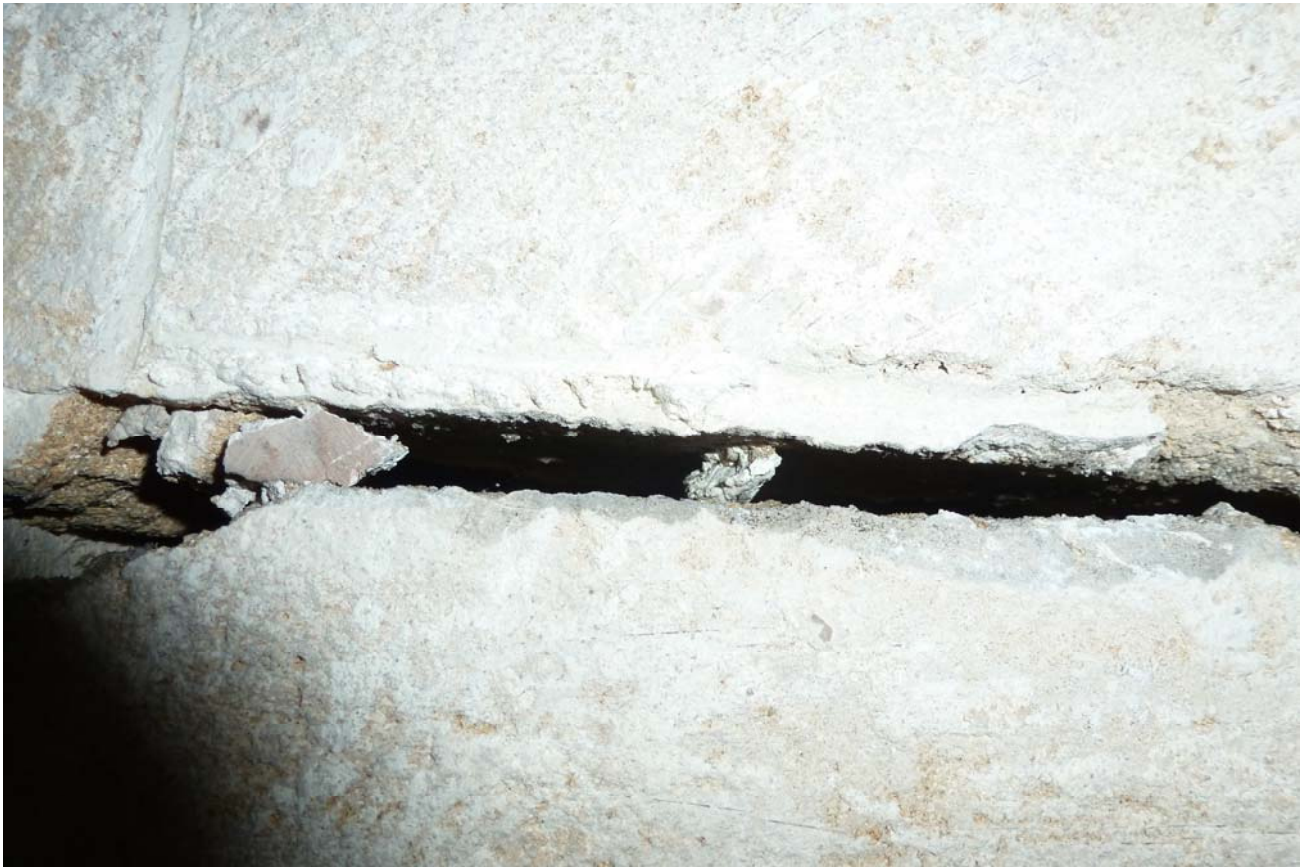
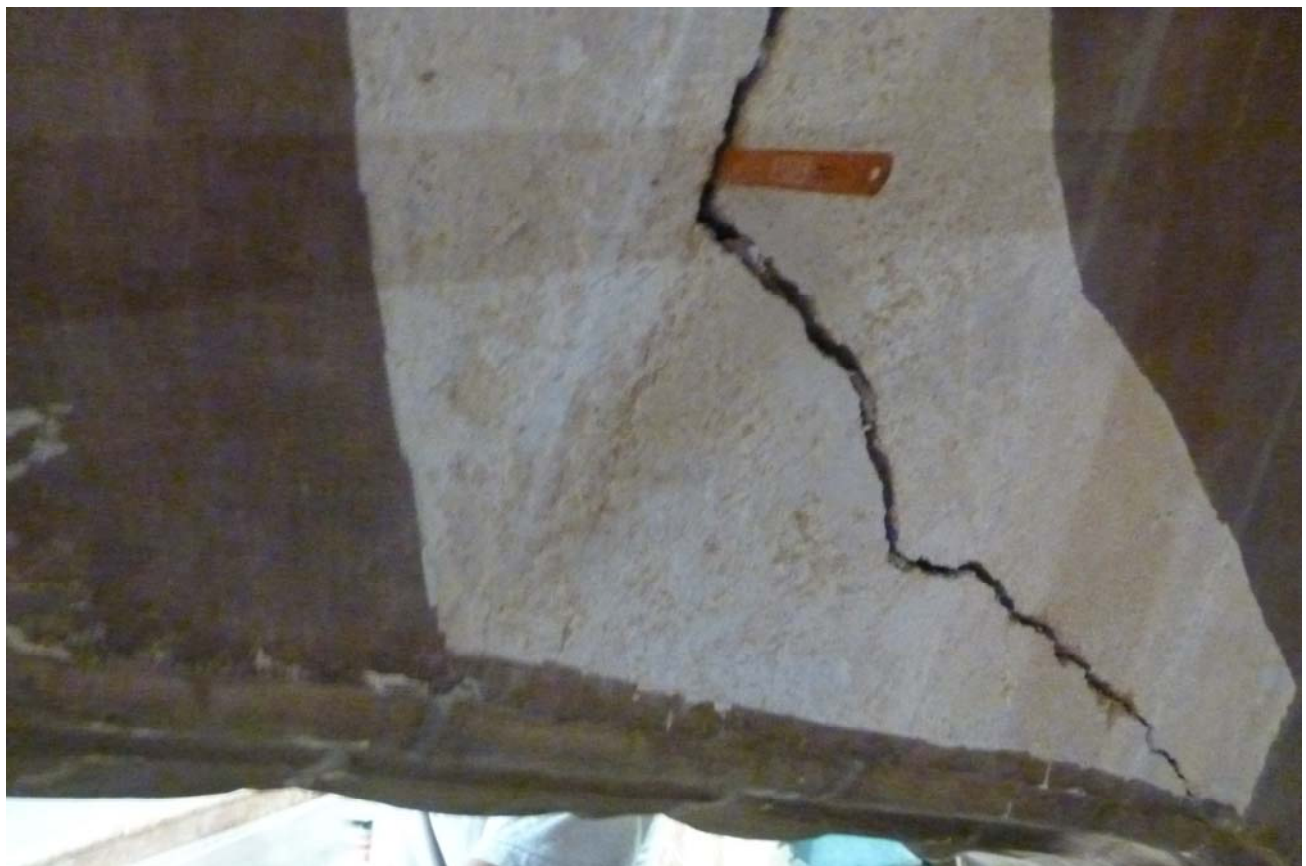
Arriba, grieta de separación entre la enjuta y el arco del coro. Abajo, verificación de que la grieta atraviesa el arco por lo que las fuerzas deben transmitirse por una superficie reducida

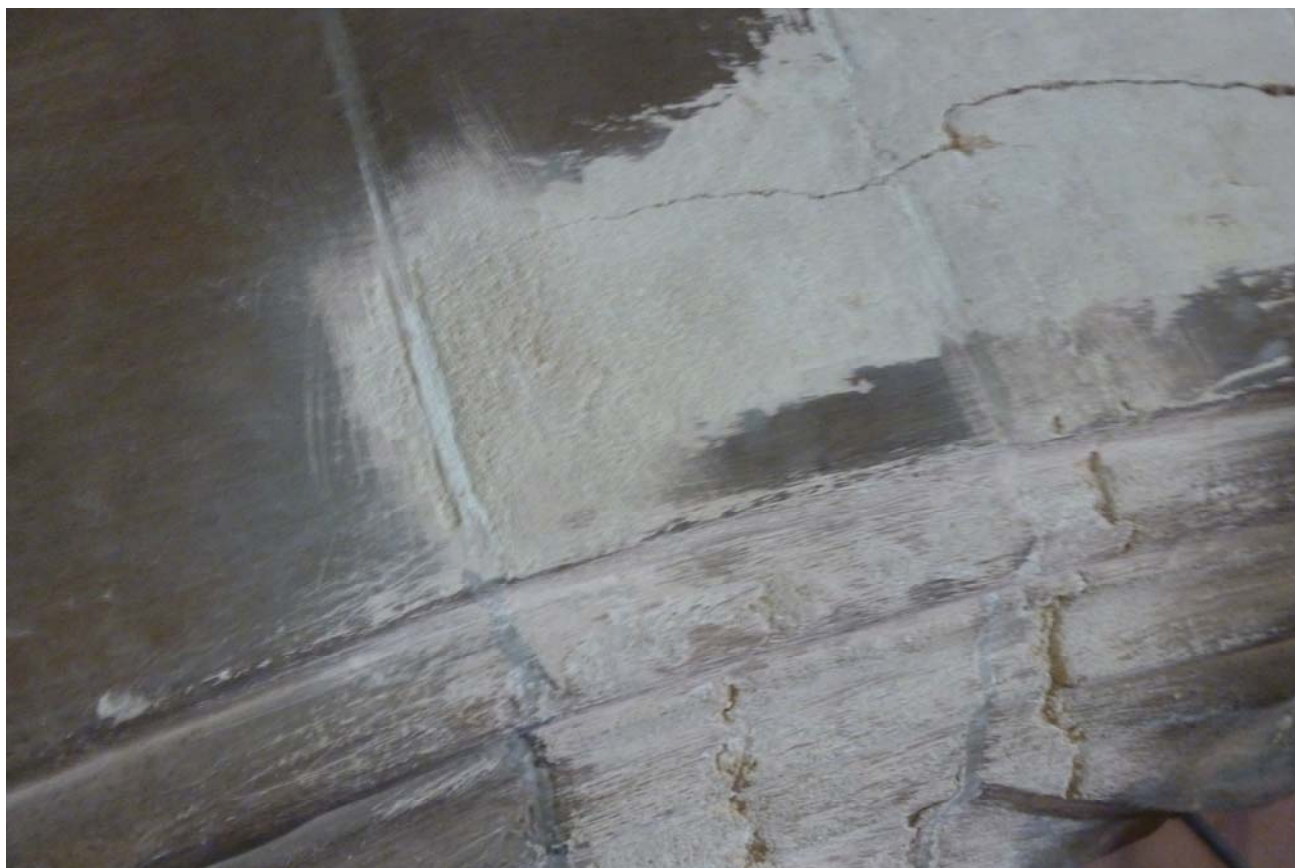
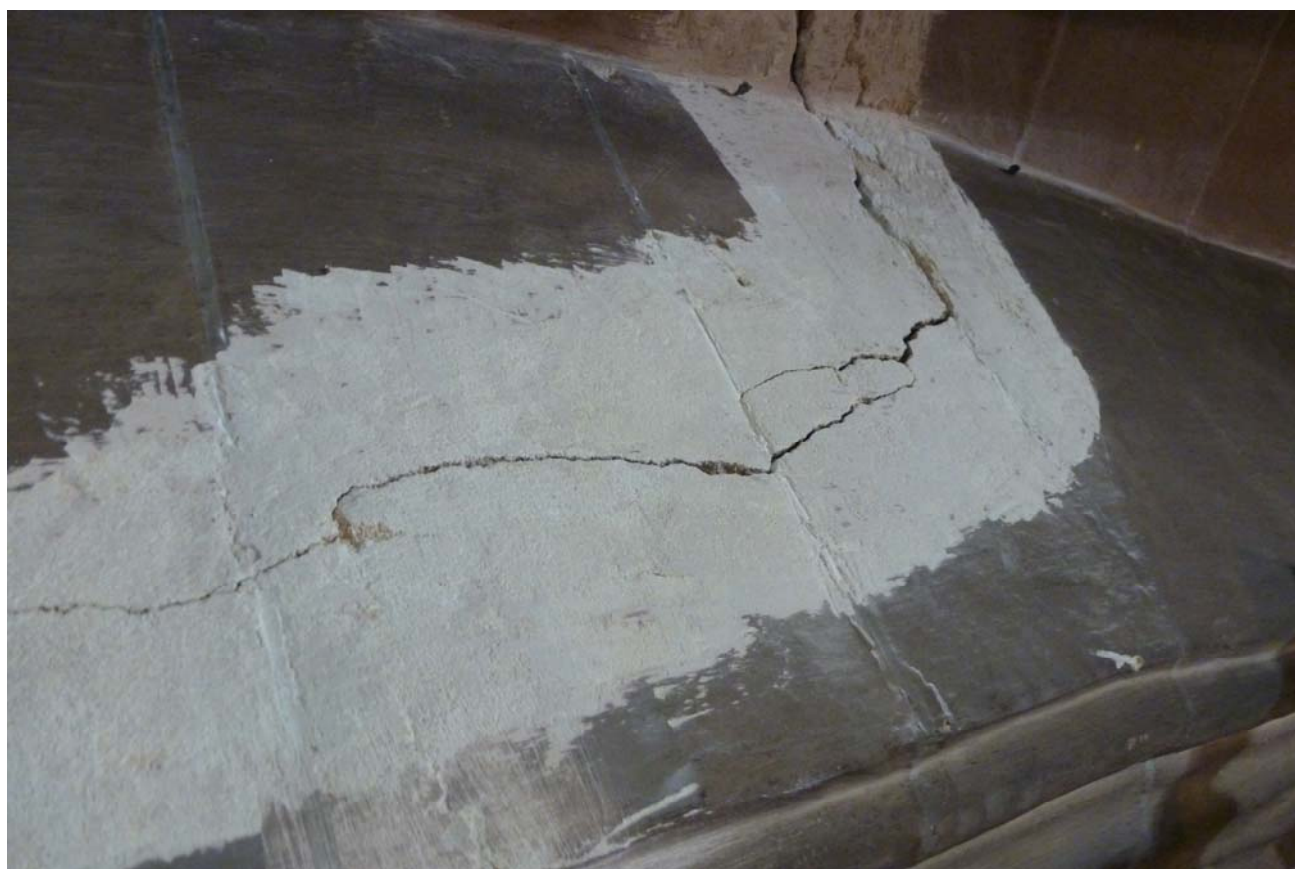
Grieta de la rótula del arranque izquierdo del arco del coro, vista desde debajo del coro.

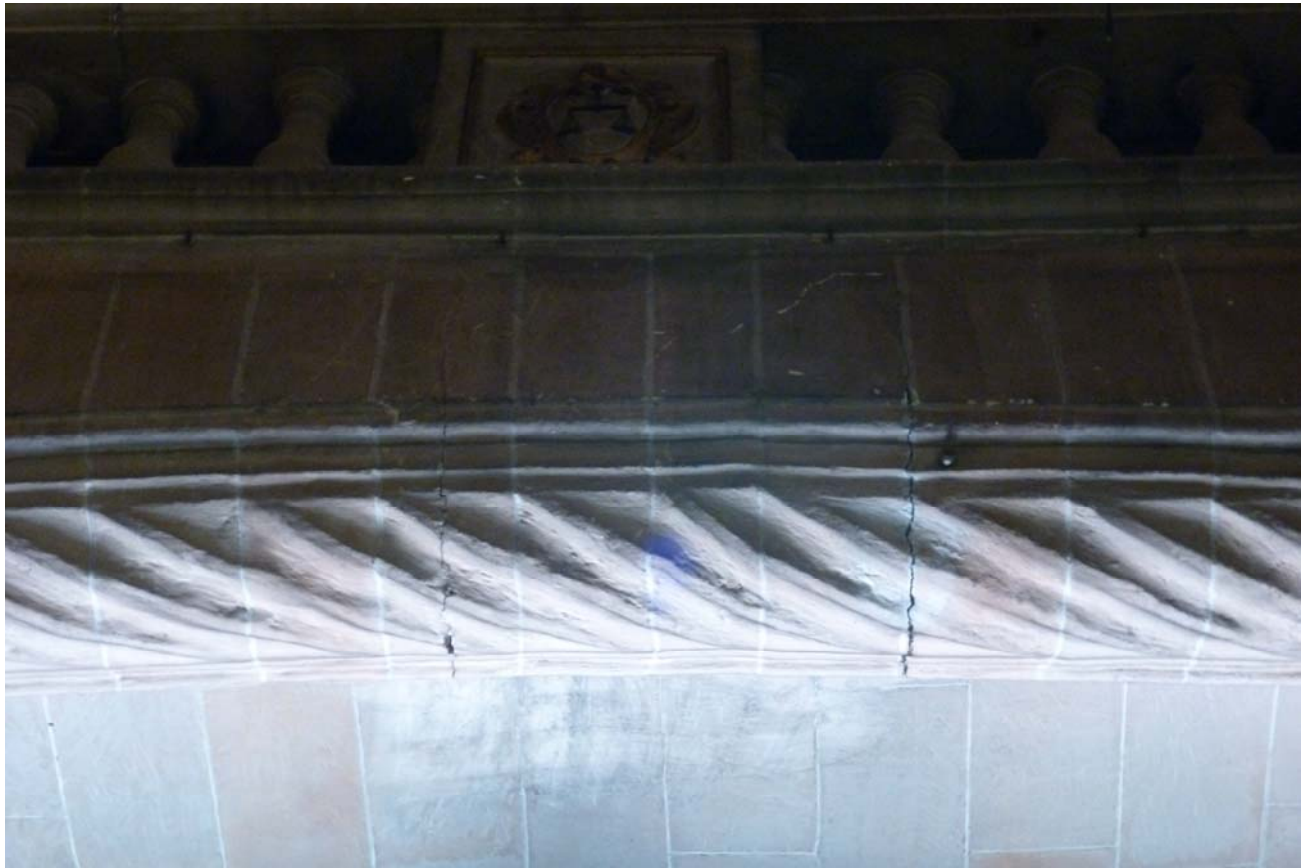
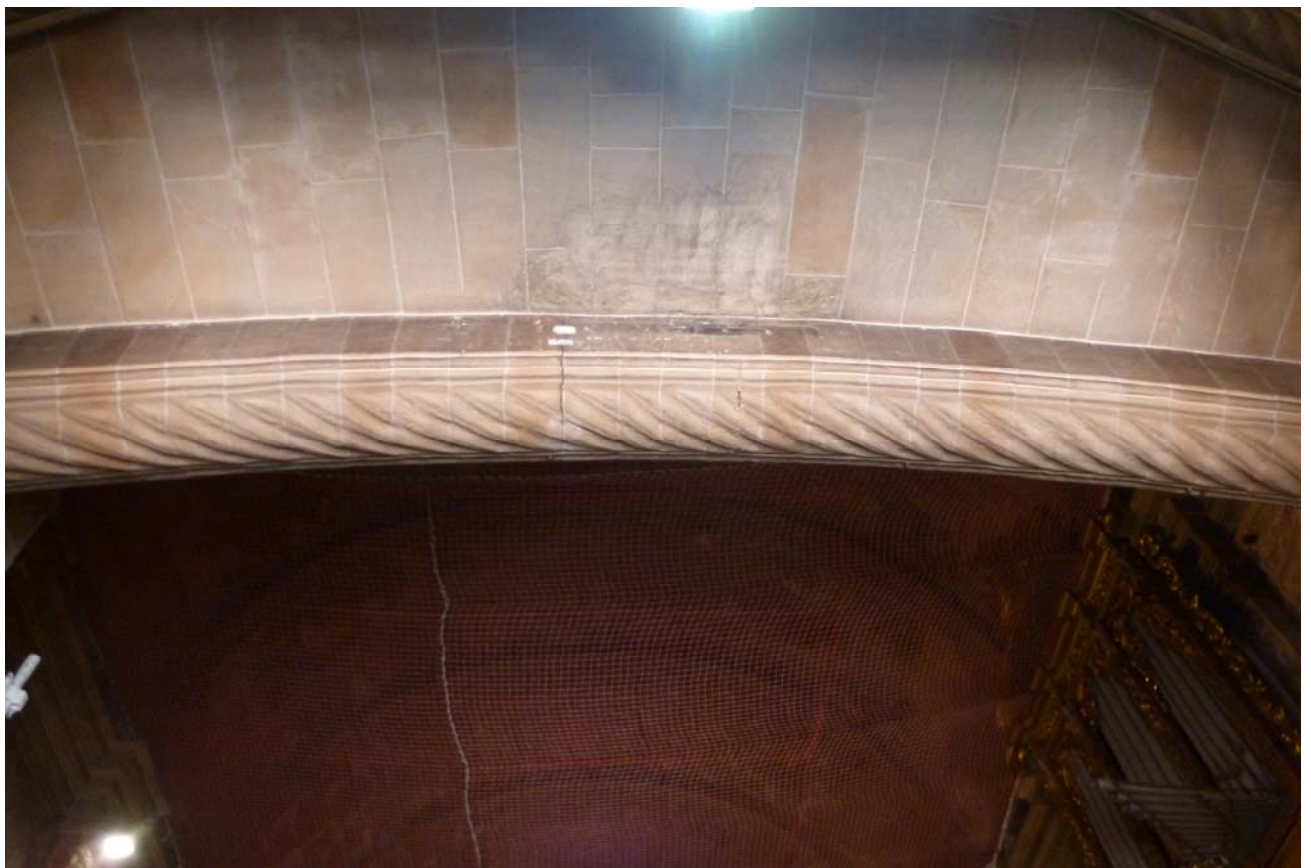
Grieta de la clave en el arco del coro. Arriba, vista desde la nave. Abajo, vista desde debajo del coro.

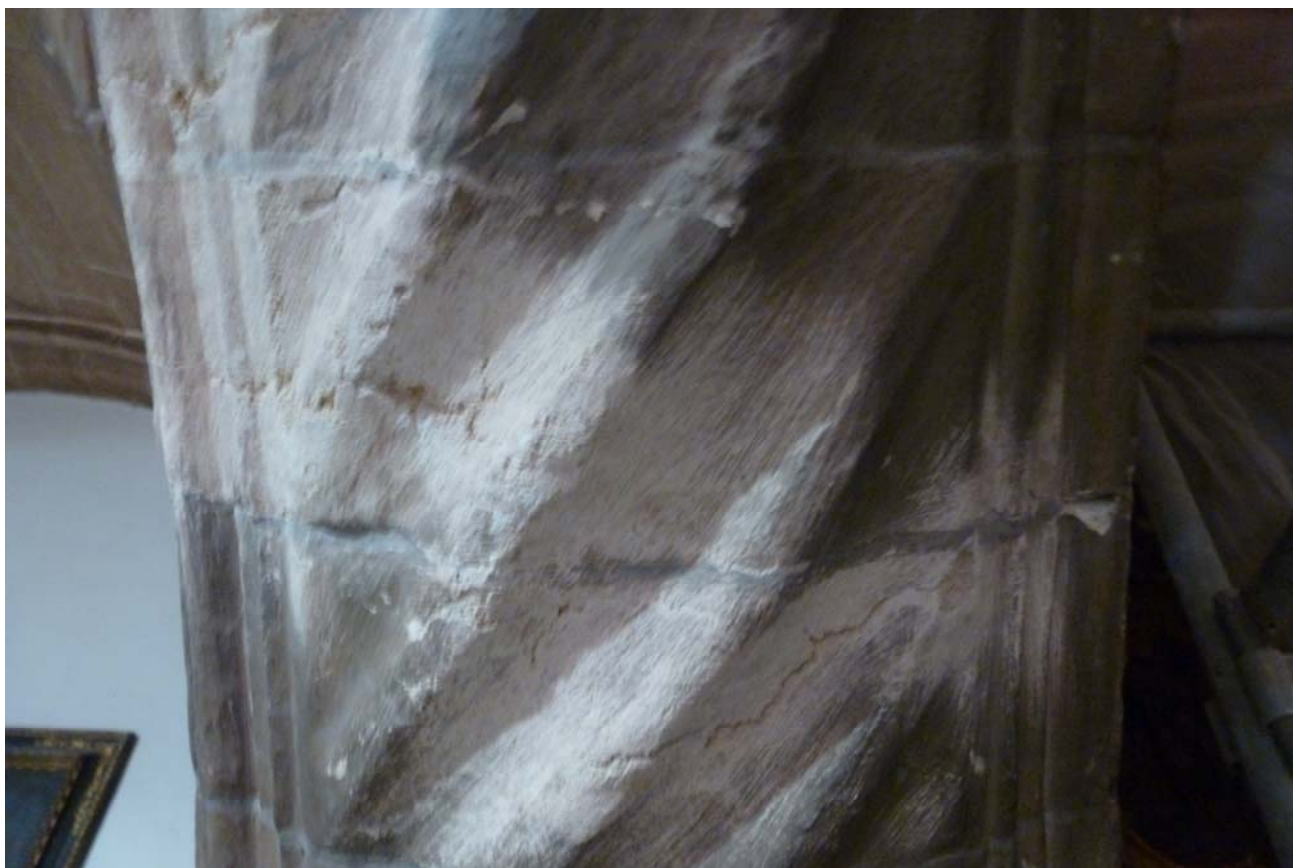
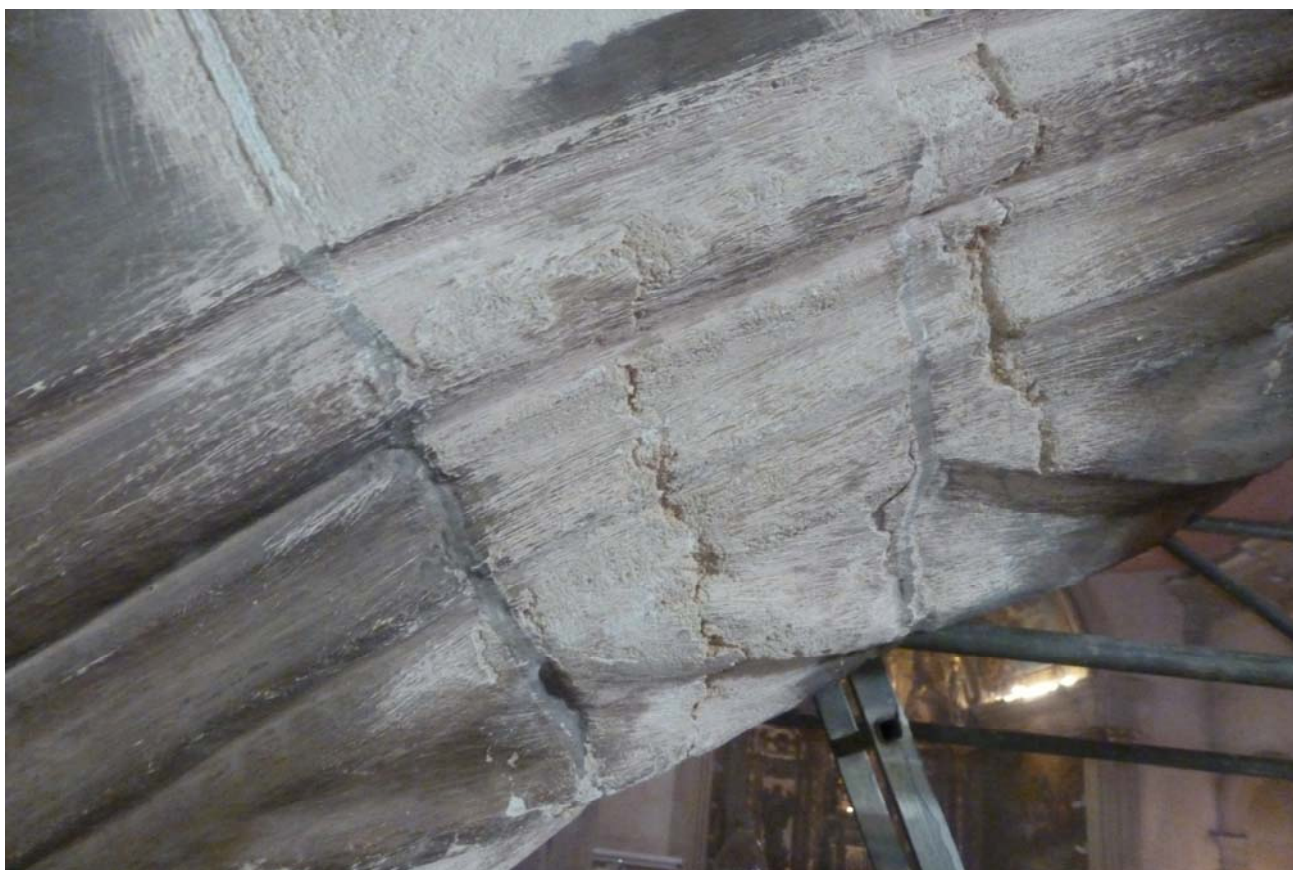
Aplastamiento de la fábrica en el cordón del interior del arco en el arranque izquierdo

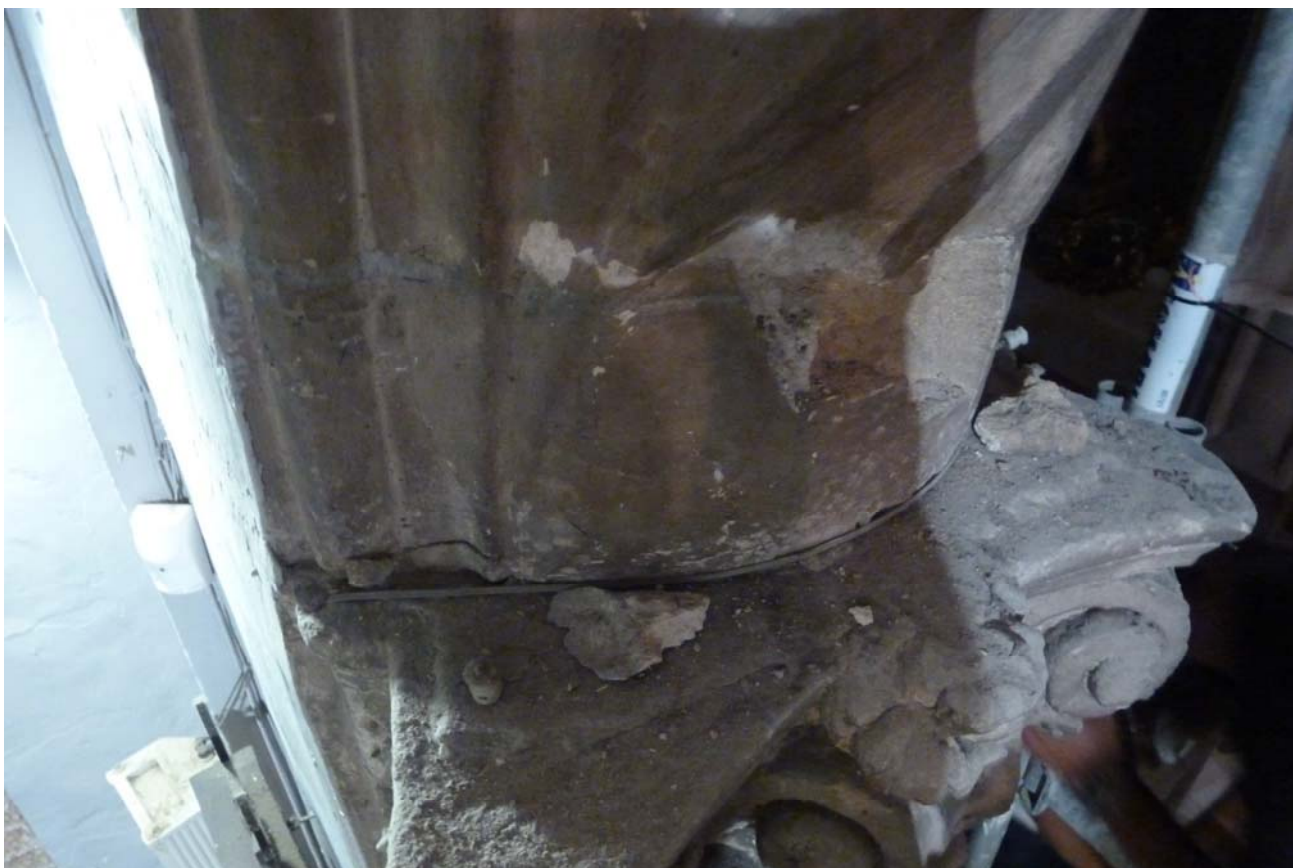
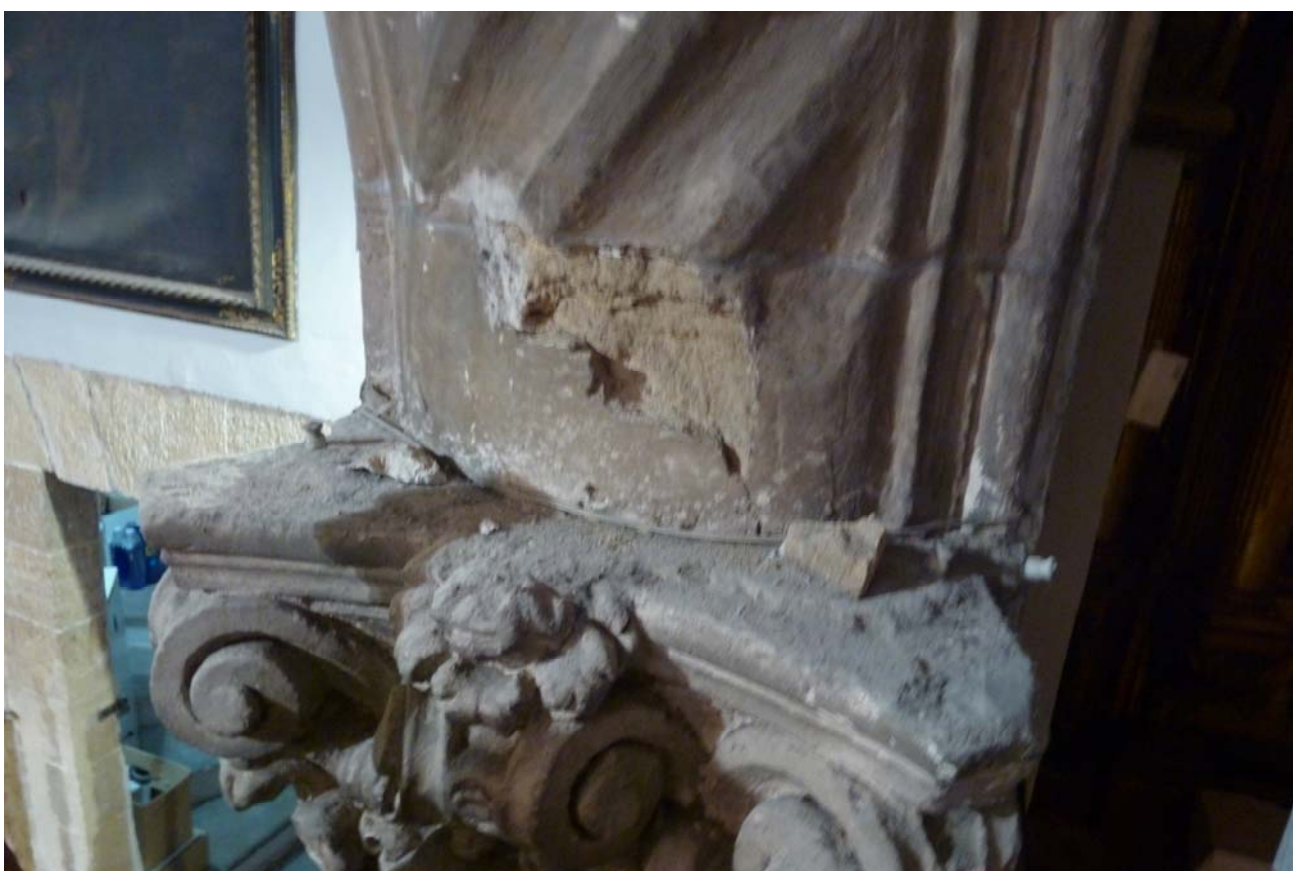
Detalle del arranque izquierdo del arco desde la nave
La piedra ha saltado por la concentración de tensiones debida a la deformación
